UTILIZACIÓN DEL MATERIAL ERUPTIVO EN LA REGIÓN VOLCÁNICA DEL CAMPO DE CALATRAVA (CIUDAD REAL, ESPAÑA)

Estela Escobar, Elena González, Rafael Ubaldo Gosálvez, Rafael Becerra-Ramírez,
Grupo de Investigación GEOVOL. Dpto. Geografía y Ordenación del Territorio, UCLM. Ciudad Real

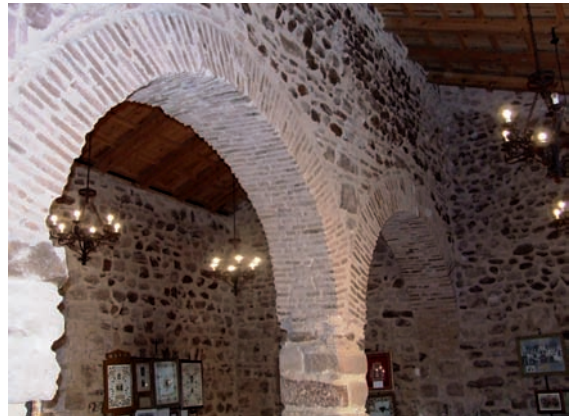
Figura 1. Ermita de Oreto-Zuqueca.

- Asentamiento continuado desde el siglo IV A.C. (mundo ibérico) hasta el XII D.C.
- A partir del siglo VI D.C. aparecen registrados edificios realizados con rocas volcánicas.
- Las coladas basálticas e son utilizadas para la construcción de grandes sillares que serán reutilizados a medida que se iba ampliando su ocupación, hasta el siglo XII.
- Junto al yacimiento se encuentra un puente romano en el que encontramos: Piedra Jabaluna, sillares diversos de basalto, oleada piroclástica, lapillis, junto con otros líticos.

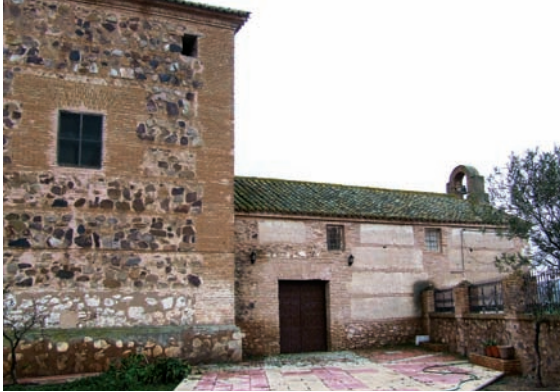
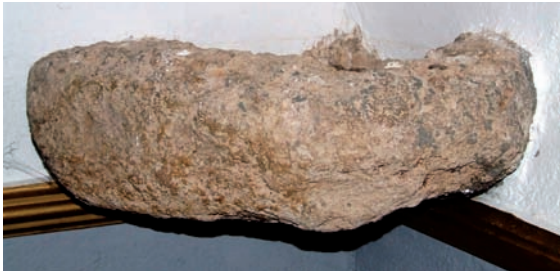
Figura 2 (a la izquierda). Ermita del Cristo de la Clemencia y pila de agua bendita.

Se encuentra en el municipio de Valenzuela de Calatrava, y en ella encontramos los siguientes materiales: lapilli soldados, bloques de oleadas piroclásticas, costras ferruginosas de origen hidrotermal, e incluso una pila de agua

bendita realizada exclusivamente con material de oleada piroclástica.

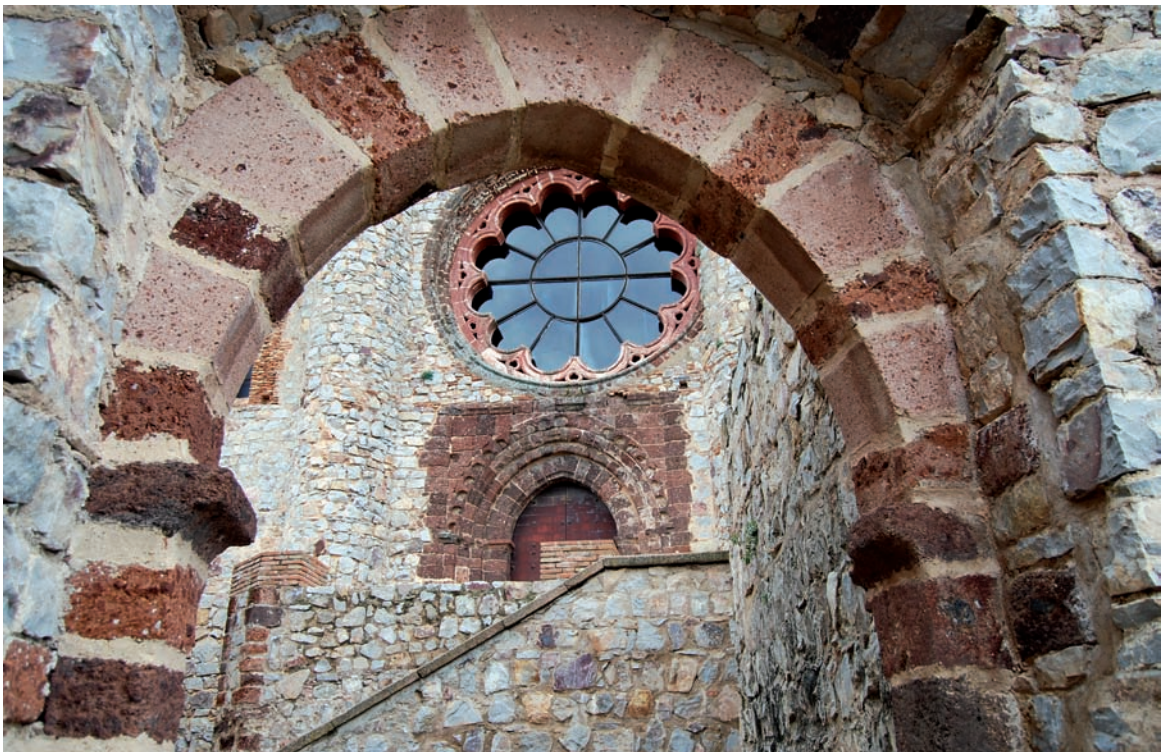
Figura 3 (abajo). Sacro Convento Castillo de Calatrava la Nueva.

3.– Sacro Convento Castillo de Calatrava La Nueva. Perteneciente al municipio de Aldea del Rey, de época medieval, siglo XIII. Se trata de una impresionante fortaleza encuadrada en un cerro de cuarcitas, a 936 m de altitud. El material volcánico está presente en la totalidad de Calatrava la Nueva. Los arcos de las puertas de las dependencias del Castillo están realizadas con lapilli soldados de color rojizo; en la parte del Convento estos lapilli aparecen intercalados con otros lapilli soldados cementados con carbonatos.

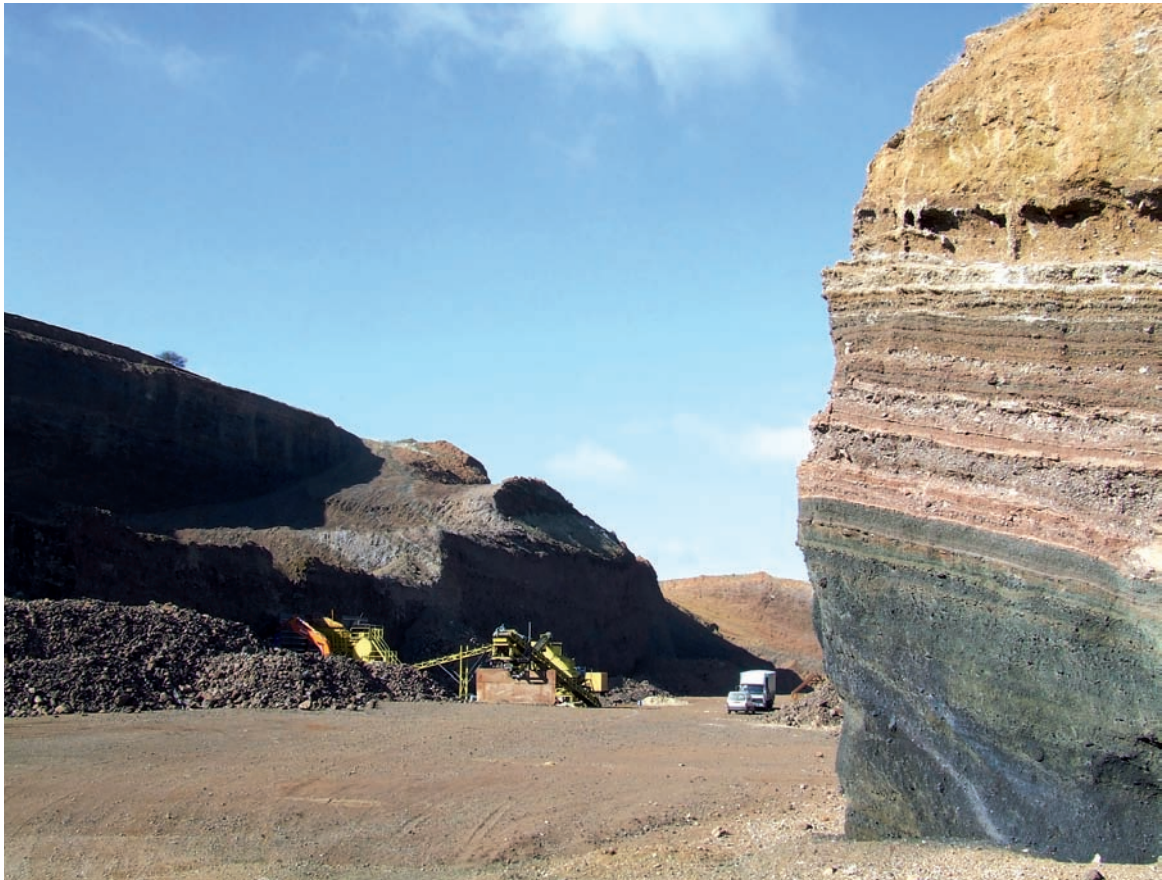
Figura 4. Cantera en Cerro Gordo.

En la actualidad, en torno al 20% de los edificios volcánicos, se encuentran gravemente alterados por los procesos de explotación en minas y canteras. Esta actividad ha provocado un continuo deterioro. El proceso poco a poco se ha ido convirtiendo en un gran expolio por parte de concesiones mineras nacionales, que gravemente están modificando el paisaje y la morfología de algunos de los mejores ejemplos de edificios volcánicos de la zona, y

posiblemente de la Península, por su alto valor científico, como en el caso del volcán de Cerro Gordo (Fig. 4), donde literalmente se están “comiendo” el edificio.

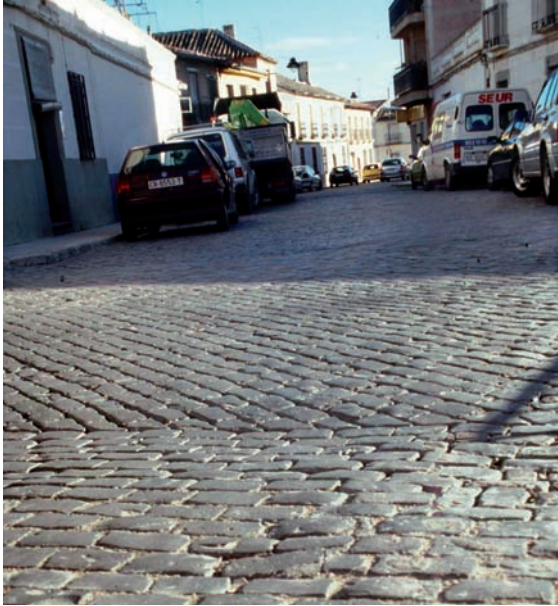
Figuras 5. Calle adoquinada.

De las antiguas canteras situadas en el entorno de Argamasilla de Calatrava, se extraía basalto del que se obtenía adoquines utilizados para pavimento de viales, así como para la construcción de escalinatas.
