# UTILIZACIÓN DEL MATERIAL ERUPTIVO EN LA REGIÓN VOLCÁNICA DEL CAMPO DE CALATRAVA (CIUDAD REAL, ESPAÑA)

Estela Escobar, Elena González, Rafael Ubaldo Gosálvez, Rafael Becerra-Ramírez,  
Grupo de Investigación GEOVOL. Dpto. Geografía y Ordenación del Territorio, UCLM. Ciudad Real

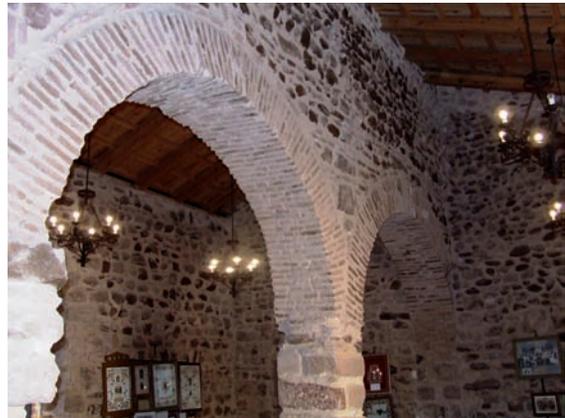
Figura 1. Ermita de Oreto-Zuqueca.

- Asentamiento continuado desde el siglo IV A.C. (mundo ibérico) hasta el XII D.C.
- A partir del siglo VI D.C. aparecen registrados edificios realizados con rocas volcánicas.
- Las coladas basálticas e son utilizadas para la construcción de grandes sillares que serán reutilizados a medida que se iba ampliando su ocupación, hasta el siglo XII.
- Junto al yacimiento se encuentra un puente romano en el que encontramos: Piedra Jabaluna, sillares diversos de basalto, oleada piroclástica, lapillis, junto con otros líticos.

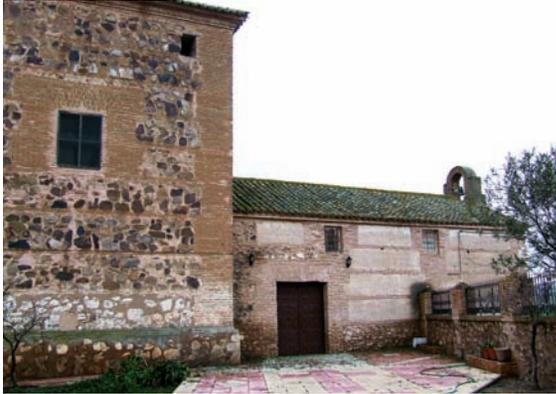
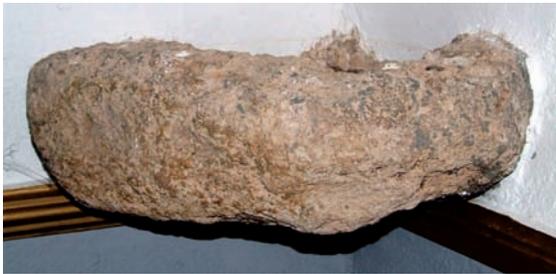
Figura 2 (a la izquierda). Ermita del Cristo de la Clemencia y pila de agua bendita.

Se encuentra en el municipio de Valenzuela de Calatrava, y en ella encontramos los siguientes materiales: lapilli soldados, bloques de oleadas piroclásticas, costras ferruginosas de origen hidrotermal, e incluso una pila de agua

bendita realizada exclusivamente con material de oleada piroclástica.

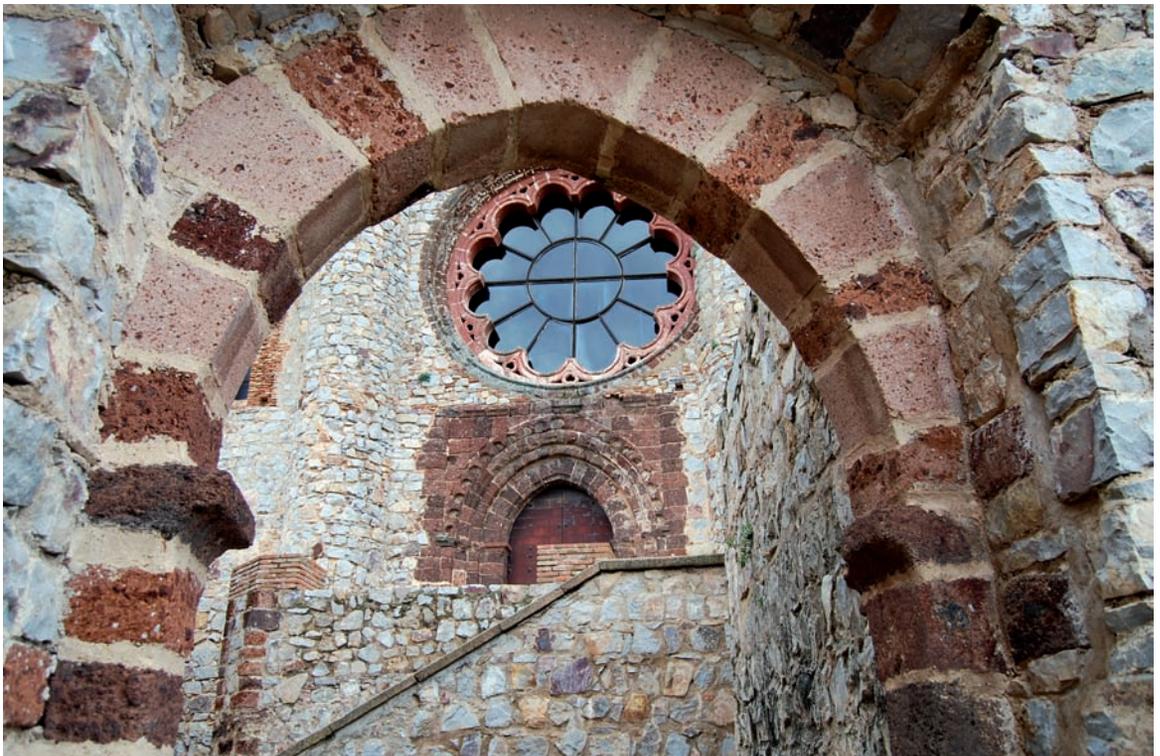
Figura 3 (abajo). Sacro Convento Castillo de Calatrava la Nueva.

3.– Sacro Convento Castillo de Calatrava La Nueva. Perteneciente al municipio de Aldea del Rey, de época medieval, siglo XIII. Se trata de una impresionante fortaleza encuadrada en un cerro de cuarcitas, a 936 m de altitud. El material volcánico está presente en la totalidad de Calatrava la Nueva. Los arcos de las puertas de las dependencias del Castillo están realizadas con lapilli soldados de color rojizo; en la parte del Convento estos lapilli aparecen intercalados con otros lapilli soldados cementados con carbonatos.

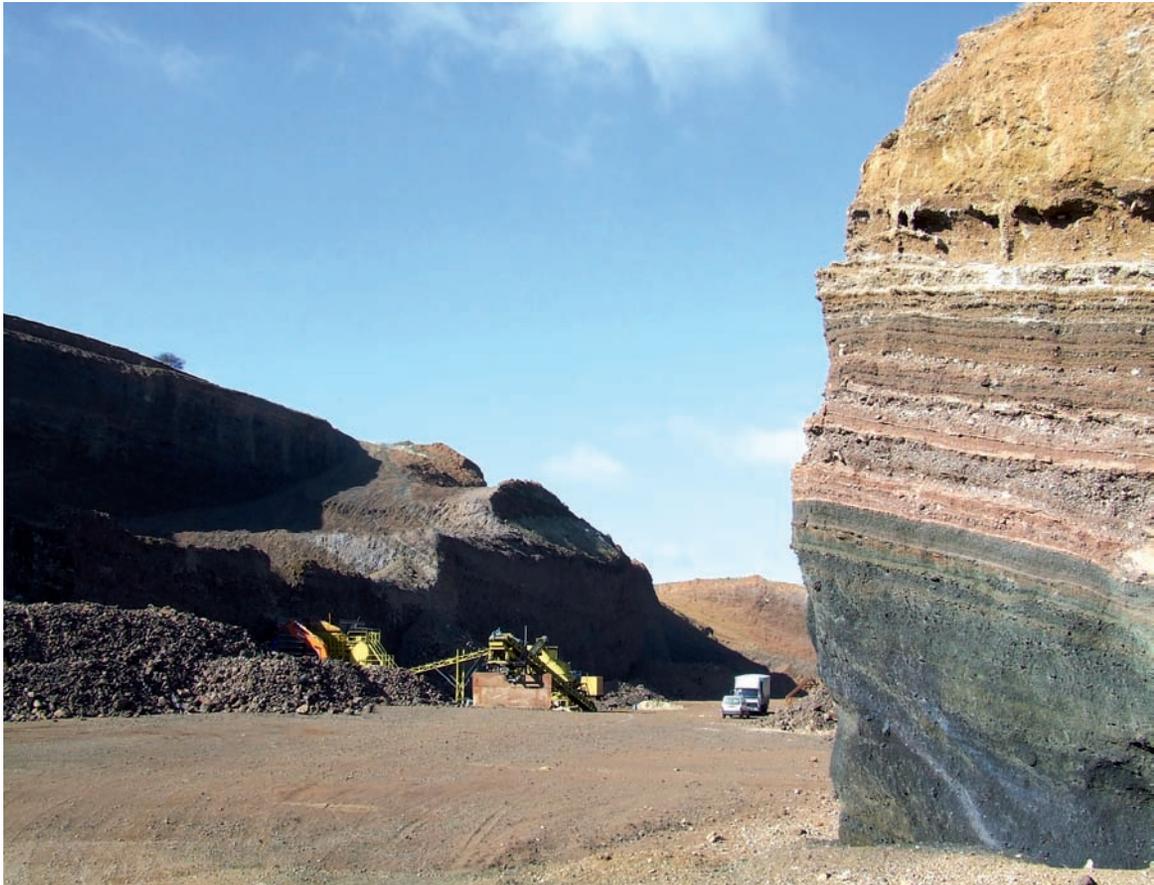
Figura 4. Cantera en Cerro Gordo.

En la actualidad, en torno al 20% de los edificios volcánicos, se encuentran gravemente alterados por los procesos de explotación en minas y canteras. Esta actividad ha provocado un continuo deterioro. El proceso poco a poco se ha ido convirtiendo en un gran expolio por parte de concesiones mineras nacionales, que gravemente están modificando el paisaje y la morfología de algunos de los mejores ejemplos de edificios volcánicos de la zona, y

posiblemente de la Península, por su alto valor científico, como en el caso del volcán de Cerro Gordo (Fig. 4), donde literalmente se están “comiendo” el edificio.

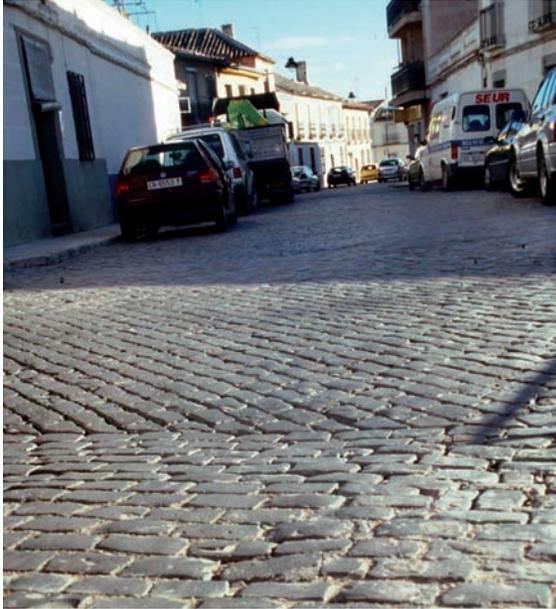
Figuras 5. Calle adoquinada.

De las antiguas canteras situadas en el entorno de Argamasilla de Calatrava, se extraía basalto del que se obtenía adoquines utilizados para pavimento de viales, así como para la construcción de escalinatas.
